## میراثی به نام خانه امینی

## وضعیت فعلی:

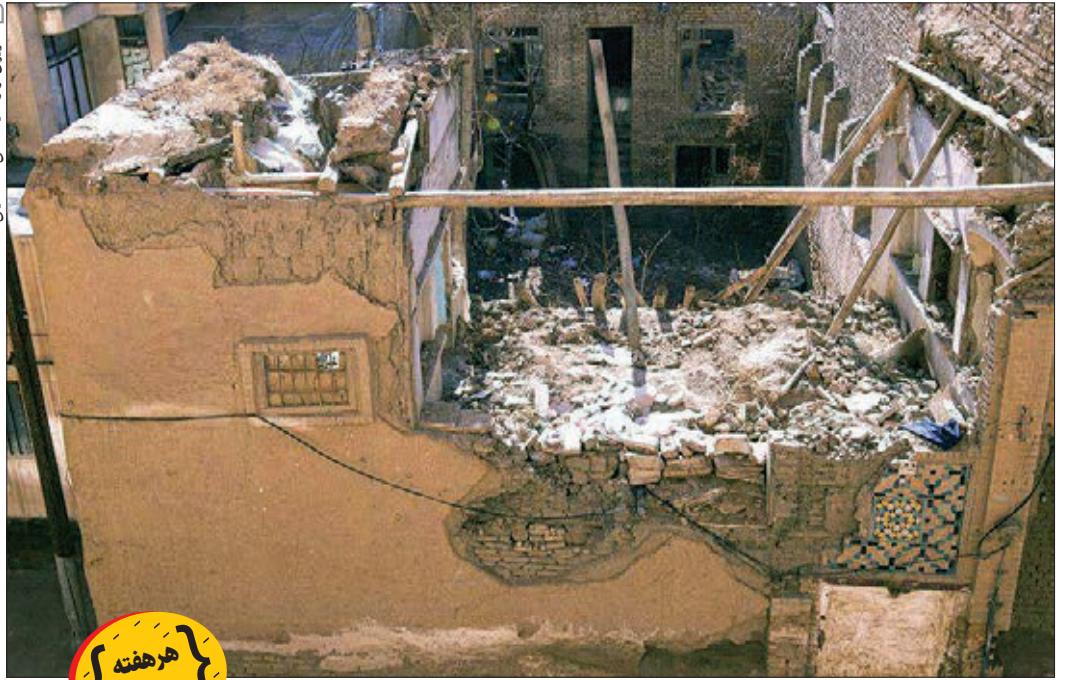
تصویری از وضعیت فعلی خانه امینی

اثر تاریخی خانه امینی در نقشه طرح مصوب با توجه به کاربری‌های اطراف خود وضعیت نسبتاً مطلوبی دارد ولی در حال حاضر وضعیت آن نامناسب و نگران‌کننده است. در اثر بارندگی‌های اخیر ساختمان جبهه شمالی این بنا کاملاً ریخته است. همسایه‌ها و مالک بنا از وضعیت فعلی آن گلایه‌مند هستند و می‌گویند: «خانه امینی در حال حاضر محل تجمع معتادان شده» و «باریزش ساختمان، خانه‌های اطراف نیز دچار صدمه و آسیب شده‌اند».

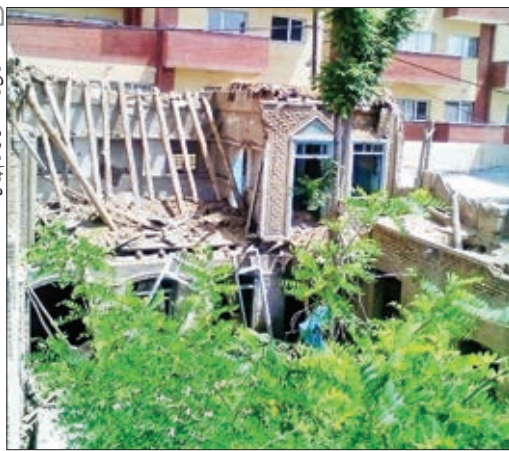
خانه امینی یک سال و نیم پیش

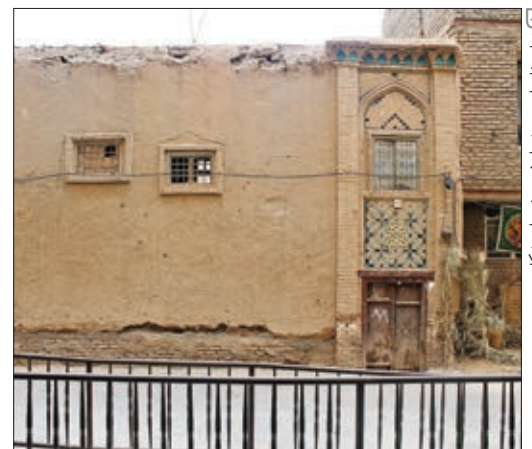
نمای دیوار بیرونی منزل با اندودی از کاهگل پوشیده شده است و دو پنجره کوچک چوبی با حفاظ‌های فلزی (فرفورژه) در میان این ضلع خودنمایی می‌کنند. دیوارهای حیاط با قاب‌هایی عقب نشسته از آجر در فرم قوس‌های نیم‌دایره و رخ بامی زیبا با آجرهای قاشقی آراسته شده است. درون بعضی اتاق‌ها هم شومینه‌های دیواری قرار گرفته است. این شومینه‌ها دارای تزیینات گچی هستند و قاب‌های آجری چهار چوب آن‌ها و اشوها را در بر گرفته است. سقف برخی اتاق‌ها هم قالب‌بندی شده و برخی دیگر تیرپوش است.

حیاط این خانه هم با کف فرش آجری پوشیده شده است. نمای بنا از داخل حیاط

نمای داخلی خانه امینی پیش از فروردین ۱۳۹۶
