بررسی ویژگی‌های معماری و قدمت قلعه «نجفی» از زبان پیمان حساری، باستان‌شناس

## میراث کاهگلی

نام اثر: قلعه «نجفی»

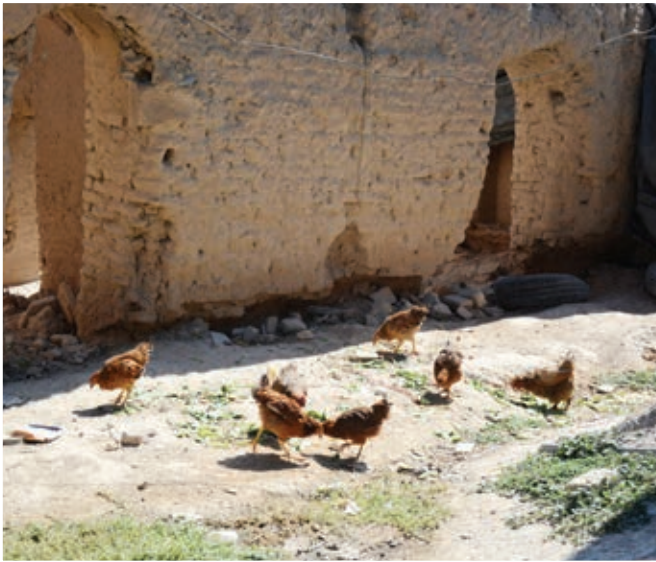
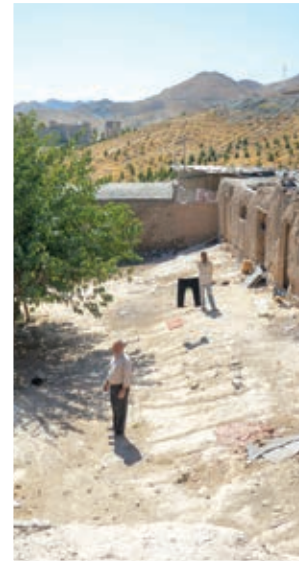
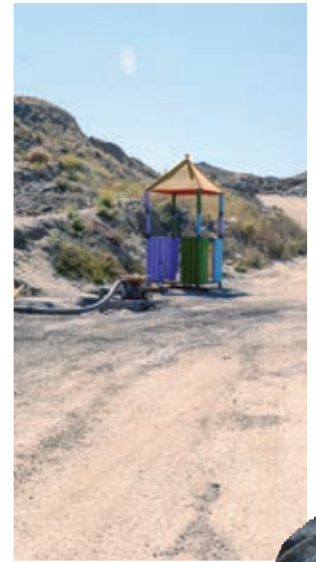
پلان مربعی شکل است. از ظاهر آن مشخص است که در گذشته دارای دو ورودی اصلی در ضلع شرقی و غربی ساختمان و دو ورودی فرعی به صورت درب چوبی کوچک در ضلع شمال غربی و جنوبی ساختمان بوده است. در حال حاضر ورودی ساختمان از ضلع شمال غربی رایک دالان به عرض دو متر و ارتفاع سه متر و

ورودی ضلع غربی ساختمان که سمت راست قرار دارد، با ۱۰ عدد پله سنگی به طبقه فوقانی راه پیدا می‌کند. در طبقه فوقانی یک کلاه فرنگی مربعی شکل ساخته شده است که دارای دو اتاق است. این اتاق‌ها از خشت خام و آجر و کاه گل ساخته شده و سقف آن به صورت تیرپوش است و هر یک از اضلاع ۶ عدد پنجره برای نورگیری دارد.

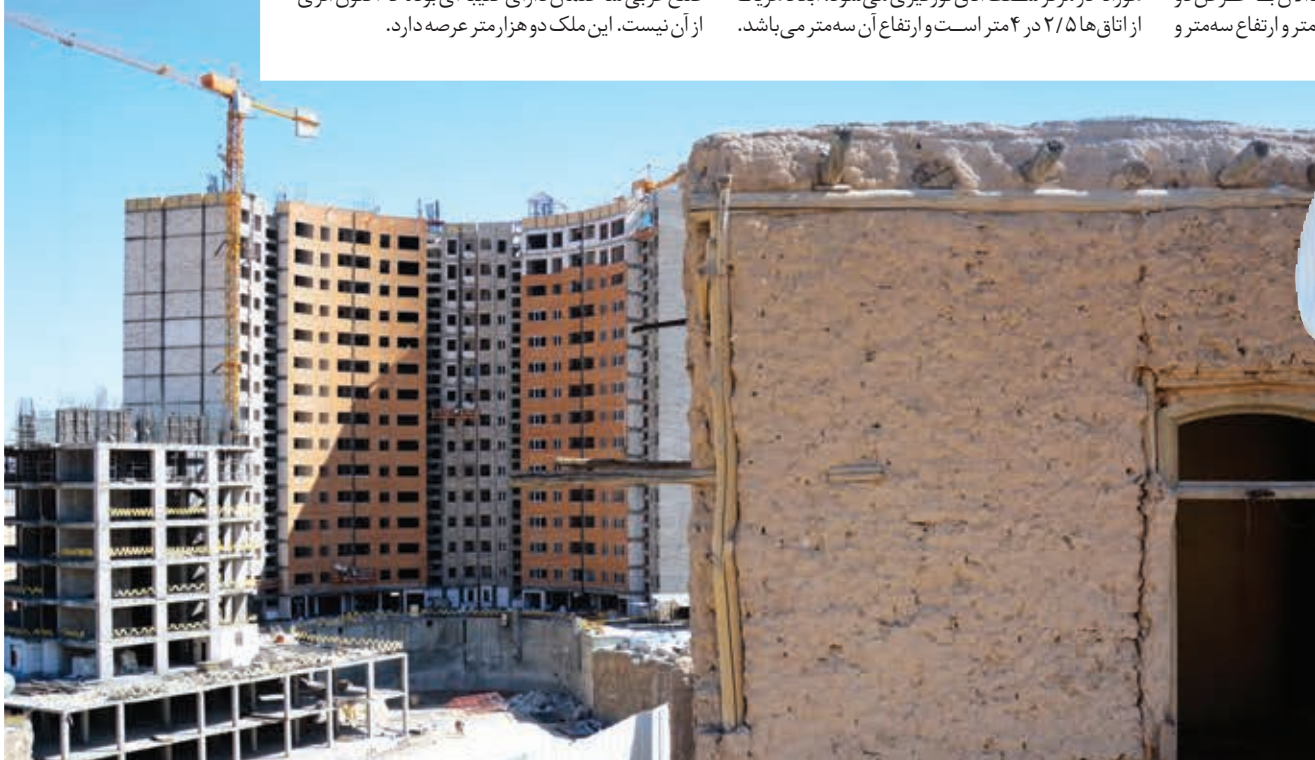
ویژگی اثر: اثر مذکور دارای ویژگی و تزیینات خاص معماری نیست، اما با توجه به نوع کاربری، به صورت قلعه دفاعی و مسکونی ساخته شده است. اتاق‌ها دارای طاقچه و همچنین گره چینی‌ها با آجر در کنج‌های سقف است. وجود طاق‌های قوسی شکل و دایره‌ای شکل زیبایی خاصی به این بنا بخشیده است. در برخی اتاق‌ها دام نگه‌داری می‌شده است. این را آشخور موجود در اتاق‌ها نشان می‌دهد. همچنین پنجره‌های چوبی طبقات فوقانی از جمله تزیینات بنا محسوب می‌شود. در گذشته ورودی ضلع غربی ساختمان دارای کتیبه‌ای بوده که اکنون اثری از آن نیست. این ملک دو هزار متر عرصه دارد.

ورودی آن یک درب فلزی دارد که در گذشته چوبی بوده است. این ورودی که با یک طاق جناغی شکل و با مصالح خشت خام چیده شده، به صحن حیاط راه پیدا می‌کند. ورودی دیگر ساختمان در ضلع شمال غربی با یک درب کوچک چوبی به راه پله‌های سنگی طبقه فوقانی می‌رسد. قلعه مذکور دارای یک صحن حیاط مرکزی بوده که در چهار طرف آن اتاق‌هایی به صورت قرینه و با مصالح خشت خام و کاهگل ساخته شده است. در حال حاضر در ضلع شمالی ساختمان، تعداد ۱۱ اتاق به صورت قرینه در کنار یکدیگر جای گرفته است که کاربری آن‌ها غیر مسکونی می‌باشد. تعداد ۱۵ اتاق که در گذشته در ضلع شمالی ایجاد شده است، بر اثر زلزله و بارندگی از بین رفته است. در ضلع جنوبی ساختمان همچون قرینه ضلع شمالی، تعداد ۱۱ اتاق باقی مانده که کاربری آن غیر مسکونی است. هر یک از اتاق‌ها با یک درب چوبی و یک عدد هورانه از سوی صحن حیاط که محل نورگیری است و همچنین یک عدد هورانه در مرکز سقف اتاق نورگیری می‌شود. ابعاد هر یک از اتاق‌ها ۲/۵ در ۴ متر است و ارتفاع آن سه متر می‌باشد.
