کنار این کوشک، جاده‌ای است که به سمت شمال و رشته‌کوه باخرز می‌رود. از این رشته‌کوه، از همان ابتدای جاده تربت حیدریه، رود‌های فراوانی جریان دارد و چند سد و آبشار هم در این مسیر هست، اما یکی از این سدها که موضوع این ستون است، سد تاریخی سلامی است که در هفت‌هشت کیلومتری شمال شهر سلامی و در امتداد همان جاده کنار کوشک است. این سد که در فهرست آثار ملی نامش سلامه هم آمده، همراه ۱۳۷۸ به‌عنوان اثری مربوط سده نهم قمری ثبت شده است.

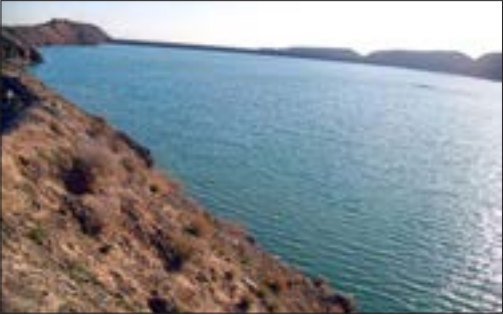
سد سلامی به همت نظام‌الملک خوافی (متوفی ۹۰۳قمری) در زمانی که عهده‌دار وزارت سلطان حسین بایقرا بود، برای «وقف بر بقاع خیرات حضرت سلطانی» احداث شد. بازسازی این سد تاریخی از سال ۱۳۱۶ خورشیدی آغاز شد، اما پهن شدن دامن جنگ دنیاگیر در ایران، عملیات بازسازی آن را متوقف کرد. با وجود این، چند سال بعد از جنگ، بازسازی آن از سرگرفته شد و قسمت‌های فروریخته‌اش مرمت‌شد و به وضع امروزی رسید. در این بازسازی‌ها ظرفیت آب سد به سه برابر پیش از بازسازی افزایش یافت.

##### معماری

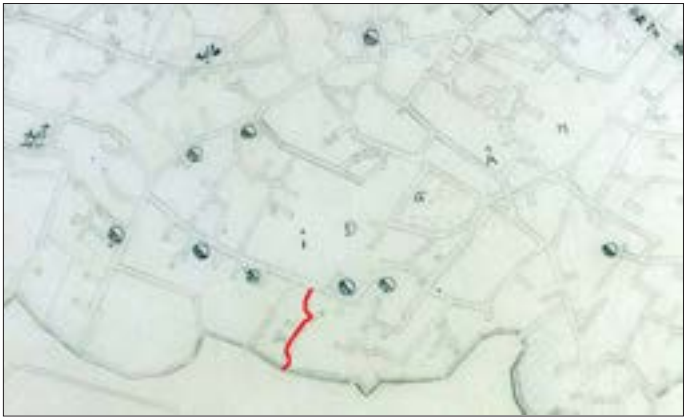
نقشه کوچه در نقشه سرشنید / سال ۱۳۲۰
