با پیگیری شهرآرامحله و به همت معاونت فنی و اجرایی شهرداری منطقه یک، نگرانی اهالی محله سعدآباد رفع شد

بسته‌شدن پرونده فرونشست باباطاهر ۱۴

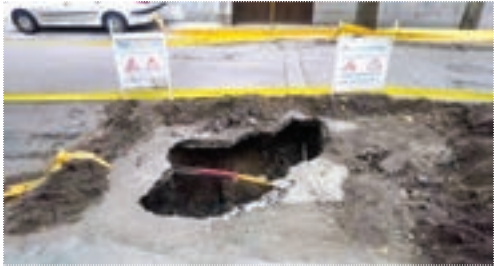
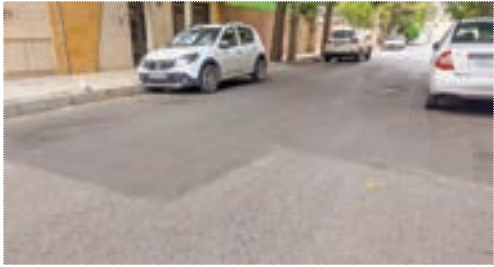
تصاویر قبل و بعد اجرای عملیات ایمن‌سازی معبر

صدراعذارگزارشی که ۲۶ اردیبهشت ۱۴۰۵ منتشر شد، به فرونشست‌های پیاپی در ابتدای خیابان باباطاهر ۱۴، مقابل یک ساختمان مسکونی پرداختیم؛ مشکلی که آرامش ساکنان را برهم زده بود. به گفته اهالی، این فرونشست‌ها پس از اجرای پروژه فیبر نوری در اسفند سال گذشته آغاز شد و با وجود ترمیم‌های موقت، پس از هربارندگی عمیق تر و نگران‌کننده ترمی شد. این وضعیت علاوه بر تهدید جان عابران، چندین بار موجب فرورفتن خودروهای ساکنان در حفره ایجاد شده و وارد شدن خسارت مالی به آن‌ها شده بود. پس از انتشار گزارش، محمدرضا صولوی، معاون فنی و اجرایی شهرداری منطقه یک، از محل بازدید کرد و از برنامه ریزی برای اجرای اقدامات اصلاحی در این بخش از محله سعدآباد خبر داد؛ اقداماتی که با هدف ایمن‌سازی معبر و رفع فرونشست در دستور کار قرار گرفت. خبر خوش اینکه این وعده در مدت کوتاهی عملی شد. معاون فنی و اجرایی شهرداری منطقه یک با اشاره به علت اصلی بروز این مشکل می‌گوید: بررسی‌ها نشان داد وجود قنات‌های متروکه در بستر معبر، عامل اصلی فرونشست بوده است. به همین دلیل، واحد فنی و عمران شهرداری منطقه برای پیشگیری از بروز خسارت‌های جانی و مالی

احتمالی، عملیات تثبیت و ایمن‌سازی بستر را به سرعت آغاز کرد. وی درباره جزئیات این عملیات توضیح می‌دهد: در مرحله نخست، کاوش و گودبرداری محدوده برای شناسایی کانون نشست، بررسی وضعیت لایه‌های زیرین و تعیین تکلیف حفره‌های احتمالی انجام شد. سپس عملیات تزریق دوغاب آب و آهک به منظور پر کردن فضاها، کاهش نفوذپذیری خاک و افزایش چسبندگی ذرات در لایه‌های تحتانی صورت گرفت. همچنین اجرای لایه شفته آهکی برای افزایش ظرفیت باربری بستر، توزیع مناسب بارهای وارده و ارتقای مقاومت مکانیکی خاک انجام شد. در نهایت نیز زیرسازی و اجرای روکش آسفالت به منظور بازسازی سطح معبر و جلوگیری از نفوذ آب‌های سطحی و نزولات جوی به لایه‌های زیرین به پایان رسید. اصولی در پایان می‌افزاید: عملیات فوق با هدف پایداری خاک و حذف کانون‌های نشست اجرا شده و شرایط ایمنی معبر تا حد استاندارد بازگردانده شده است. همچنین پایش‌های میدانی به منظور اطمینان از پایداری نهایی بستر، در دستور کار واحد فنی قرار دارد.
